Das Ausgleichsflächendilemma in Hessen

Jann Hellmuth

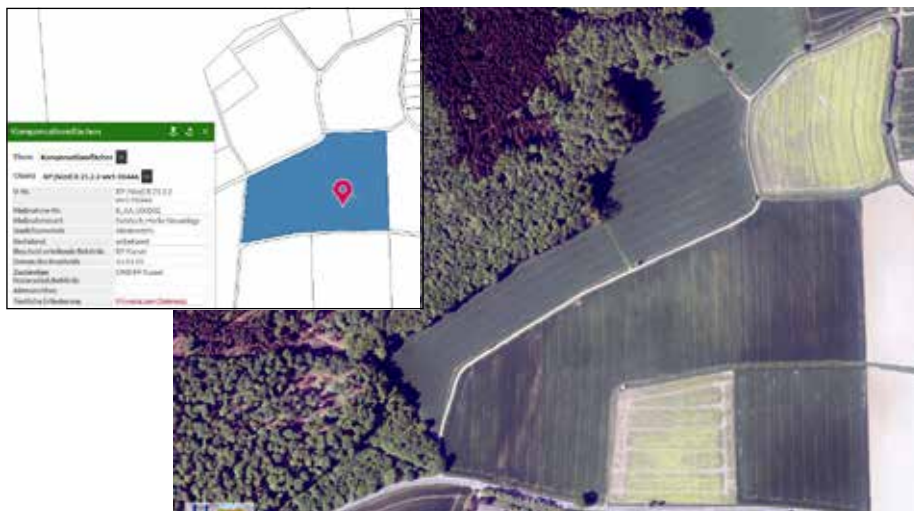
Abb. 1: Soll (NATUREG)-Ist (Luftbild) – Vergleich: offensichtlich keine Umsetzung der Kompensationsmaßnahme seit 1999

ragende Dienste. Hebt man im NATUREG für den Bereich seiner Kommune mittels Häkchensetzung die Kompensationsflächen hervor, so erscheinen umgesetzte (grün), in Planung befindliche (gelb) und Flächen mit unbekanntem Status (blau). Bei allen Flächen können Zusatzinformationen eingeblendet werden, die z. B. Flurstück, Flächengröße, Soll-Zustand, Bescheid erteilende Behörde oder die verantwortliche Naturschutzbehörde erkennen lassen. Die blauen Flächen sind in der Regel Ausgleichsverpflichtungen, die nicht umgesetzt wurden. Der Vergleich dieser Flächen mit einem aktuellen Luftbild bietet für jeden Bürger die Möglichkeit, Defizite zu erkennen und sie kritisch zu hinterfragen. Durch aufmerksames Hinterfragen wurde in Niedenstein erreicht, dass sich die beteiligten Behörden erneut mit dem Thema auseinandersetzen müssen. Bleibt zu hoffen, dass hier ein ehrlicher Bereinigungsprozess gestartet wird. Dies ist unlängst in der mittelhessischen Gemeinde Langgöns mit der Beauftragung der Landschaftspflegevereinigung zur Erfassung des nicht erfolgten Ausgleichs seit 1993 in Gang gesetzt worden.
